**RELATÓRIO SUMÁRIO DE INCIDENTE GRAVE COM AERONAVE**  
**AIRCRAFT SERIOUS INCIDENT SUMMARY REPORT**

Motor desligado em voo por falha e consequente auto-ativação do manípulo corta-fogo || Engine inflight shutdown due to fire pushbutton switch failure and consequent self-release

<b>PROCESSO GPIAAF    GPIAAF PROCESS ID</b> <b>2023/SINCID/05</b>		<b>Classificação    Classification</b> Incidente grave    Serious Incident	
		<b>Tipo de evento    Type of event</b> SCF-NP System/component failure or malfunction	
<b>OCORRÊNCIA    OCCURRENCE</b>			
<b>Data    Date</b> 23-Oct-2023	<b>Hora    Time</b> 17:06 UTC	<b>Local    Location</b> BCN VOR, Spain	
<b>AERONAVE    AIRCRAFT</b>			
<b>Tipo    Type</b> Airbus A321 NEO		<b>N.º de série    Serial No.</b> MSN 8591	<b>Matrícula    Registration</b> CS-TJL
<b>Categoria    Category</b> Avião    Airplane			<b>Operador    Operator</b> TAP Air Portugal
<b>VOO    FLIGHT</b>			
<b>Origem    Origin</b> Milão (LIMC)		<b>Destino    Destination</b> Lisboa (LPPT)	
<b>Tipo de voo    Type of flight</b> Transporte Aéreo Comercial    Commercial Air Transport		<b>Tripulação    Crew</b> 07	<b>Passageiros    Passengers</b> 194
<b>Fase do voo    Phase of flight</b>

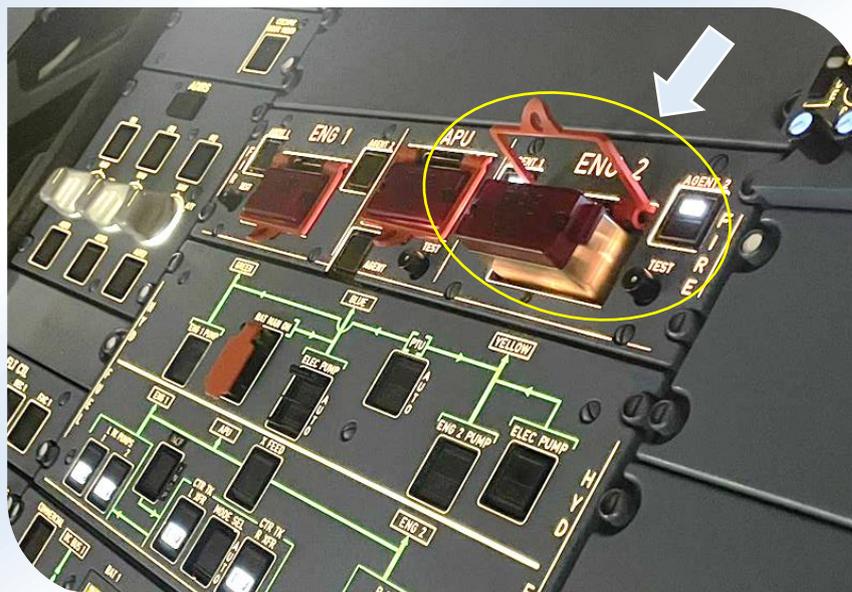
Figura 1 || Figure 1

While executing the aircraft parking procedures, the flight crew observed that the engine #2 Fire Push-Button Switch (PB-SW) had disengaged (popped-out) and with its guard open.

Condição do manípulo de fogo do motor #2 || Condition of the Eng #2 Fire Push-Button

All occupants were unharmed, the aircraft sustained no damage and was returned to service after replacement of the respective panel (Fire Panel PN:335TS08Y01 SN:1960).

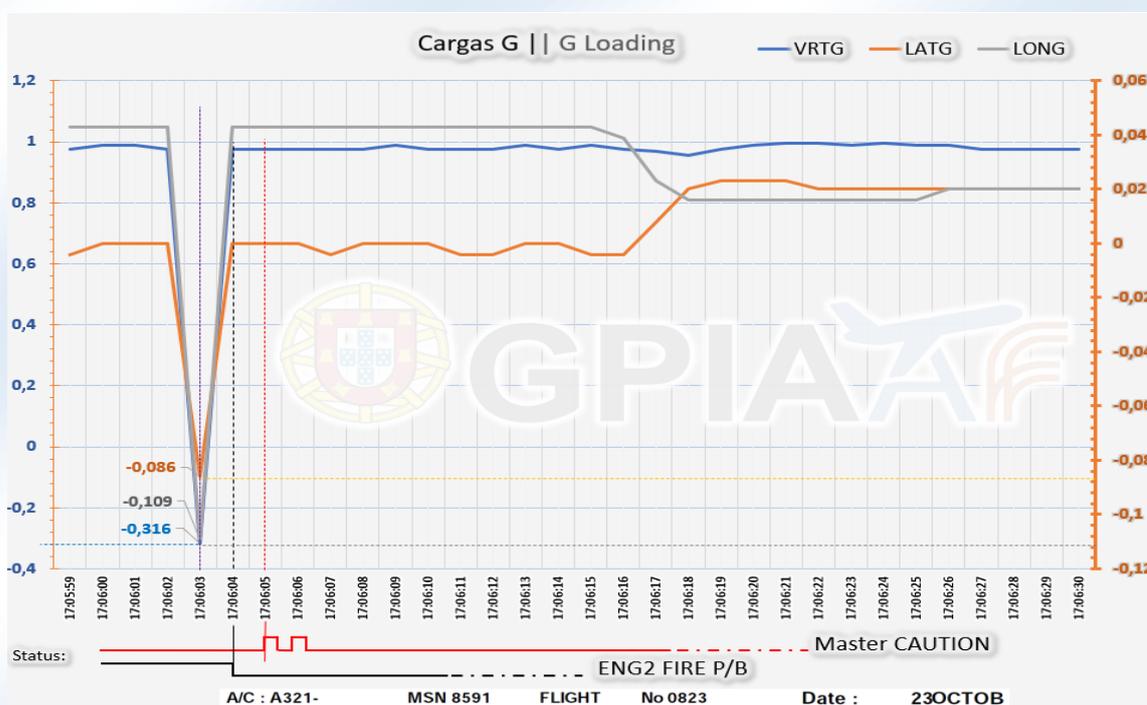
**Figura 2** || **Figure 2**  
Dados de voo relevantes || FDR relevant data

Using a data simplification model with one sample per second, it was possible to observe triggering of the handle and alert to the crew occurred immediately after the variations in acceleration.

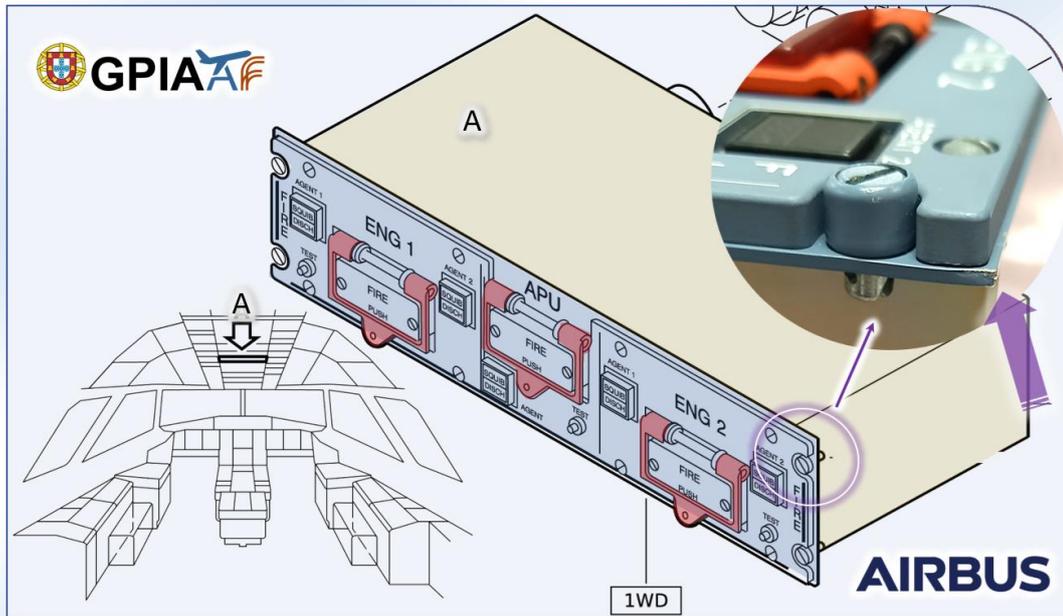
**Figura 3 || Figure 3**

Localização no cockpit e evidência de danos exteriores

Cockpit location and evidence of external damage

**WARNING: IF A FIRE PANEL SHOWS SIGNS OF IMPACT (A BENT CASING OR A CRACKED FRONT FACE, FOR EXAMPLE), DO NOT INSTALL IT ON THE AIRCRAFT AND SEND IT TO THE SHOP. INSTALLATION OF A DAMAGED FIRE PANEL CAN CAUSE THE ABNORMAL OPERATION OF THE FIRE HANDLES.**

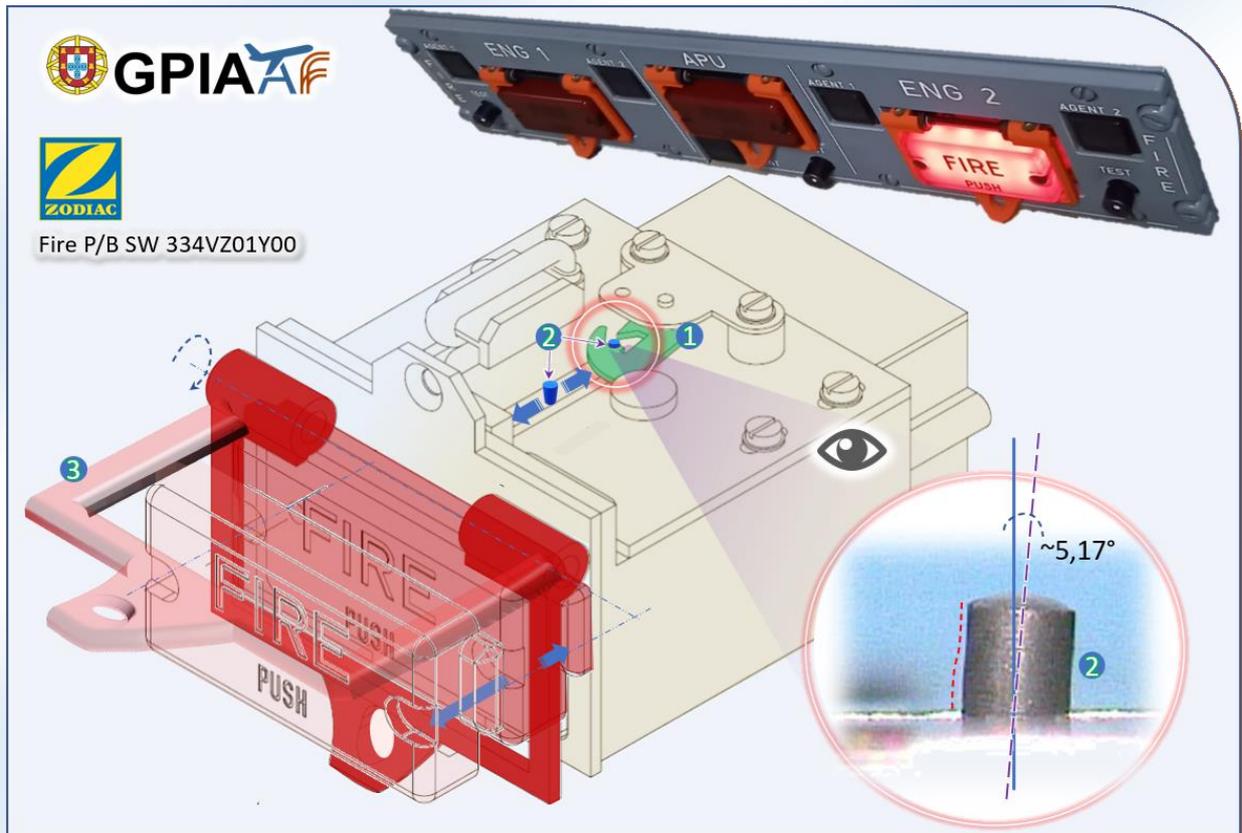
Figura 4 || Figure 4

The fire switch retaining system is dependent on a single retaining pin, with a diameter of approximately 2 mm (item 2 in the figure below), which engages with the retaining clasp (1) with the fire switch in the engaged position.

Detalhe de funcionamento do sistema de retenção do manípulo e dano no pino de retenção

Detail of the operation of the handle restraint system and damage to the retaining pin

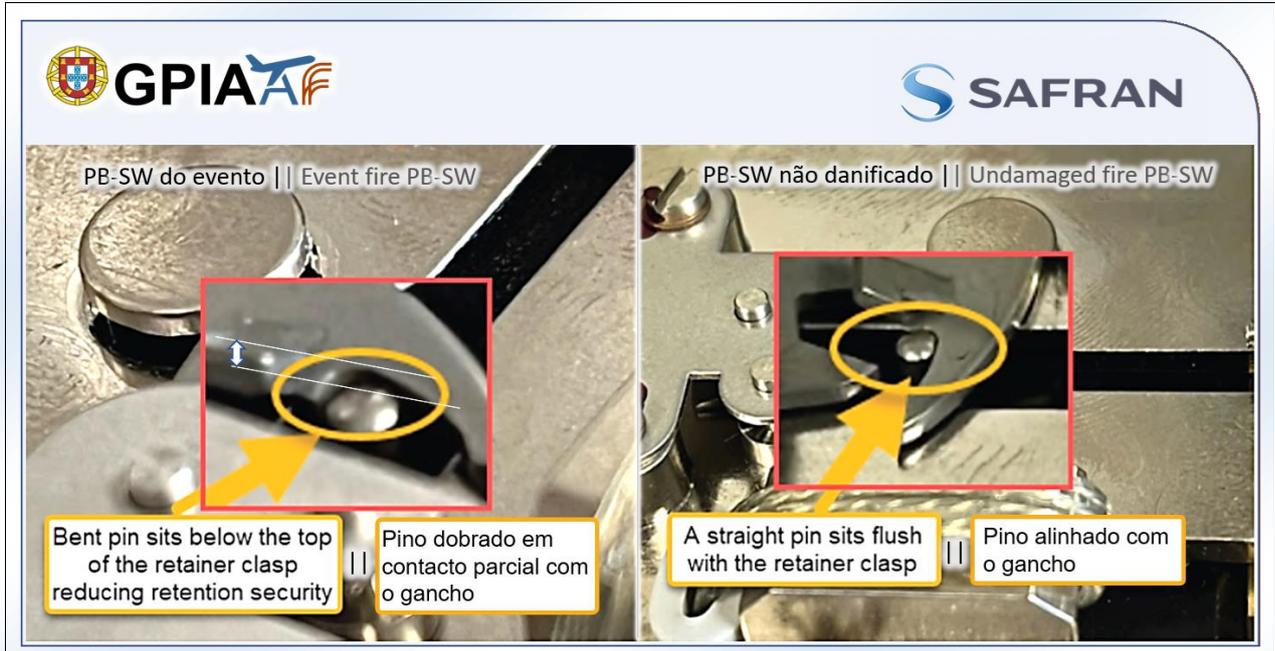
Figura 5 || Figure 5

The pin and the respective clasp restraint system failed shortly after the turbulent conditions during the event flight and after 24512 hours and 11126 cycles since the fire panel repair process was carried out in October 2013.

The deformation of 5,17° observed in the pin had an impact on the reduction of the contact area with the clasp, weakening its fastening system.

Detalhe dos danos e posição do pino || Details of the damage and pin position

- An inspection for external mechanical damages;
- A visual/optical check of the fire switch pin angle which has a pass/fail criteria of 1 degree, the same as the manufacturing tolerance;

If damage is found all fire switches will be removed and sent for inspection in accordance with the updated fire switch CMM.
